Сталевий захист двигуна
KOLCHUGA[®]
www.kolchuga.ua

1,0108

Toyota Land Cruiser 100 diesel
Lexus LX 470 diesel

Ochrana 1,0108

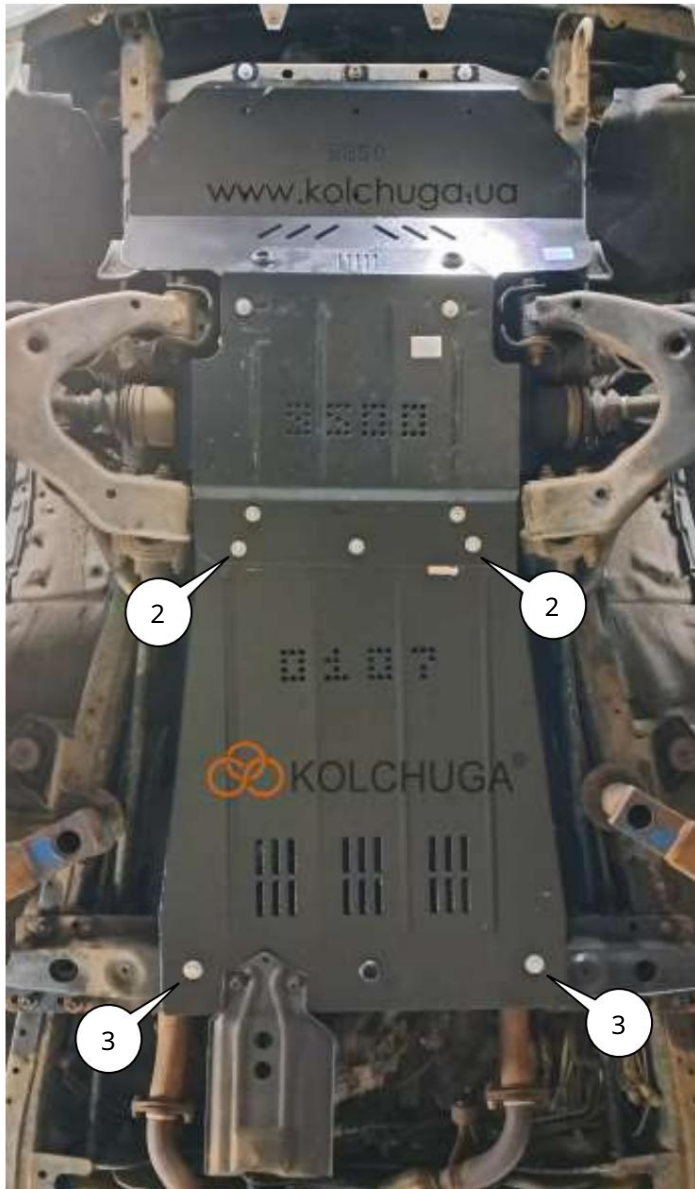
fotografia 2

1. Nainštalujte lamely 8 do otvorov v nosníku prevodovky (poz. 1), foto 1.
2. Nainštalujte panel 1 pomocou skrutiek 2 k ochrane motora 1.0056 (poz. 2) a k lamelám 8 pomocou skrutiek 3 (poz. 1, 3), fotografie 1, 2.
3. Uťahnite všetky upevňovacie body.

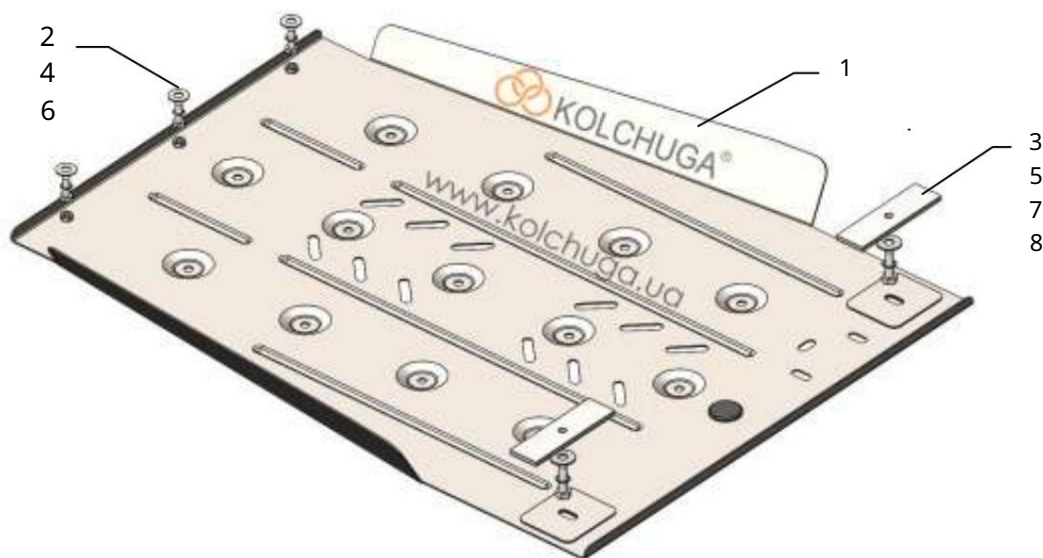
Schéma ochrany.

Č.	Meno	Značenie	Číslo	Poznámka
Panel č. 1		1.0108.00.6.008.161CB	1	
2 skrutky		M8x25	3	
3 skrutky		M10x35	2	
4 Podložka 5		A8	3	
Podložka 6		A10	2	
Grover 7		M8	3	
Grover 8		M10	2	
Doška		STP.8.006.004	2	
9 Tlmič nárazov			1
