KIA RIO SEDAN 1.6i, A,  
2017 – MONTOVANÉ  
V MEXIKU!

## Ochrana 1.1175

Použitelnosť: KIA RIO, 1.6i, A, 2017 – montované v Mexiku!

Ochrana kľukovej skrine, prevodovky, chladiča

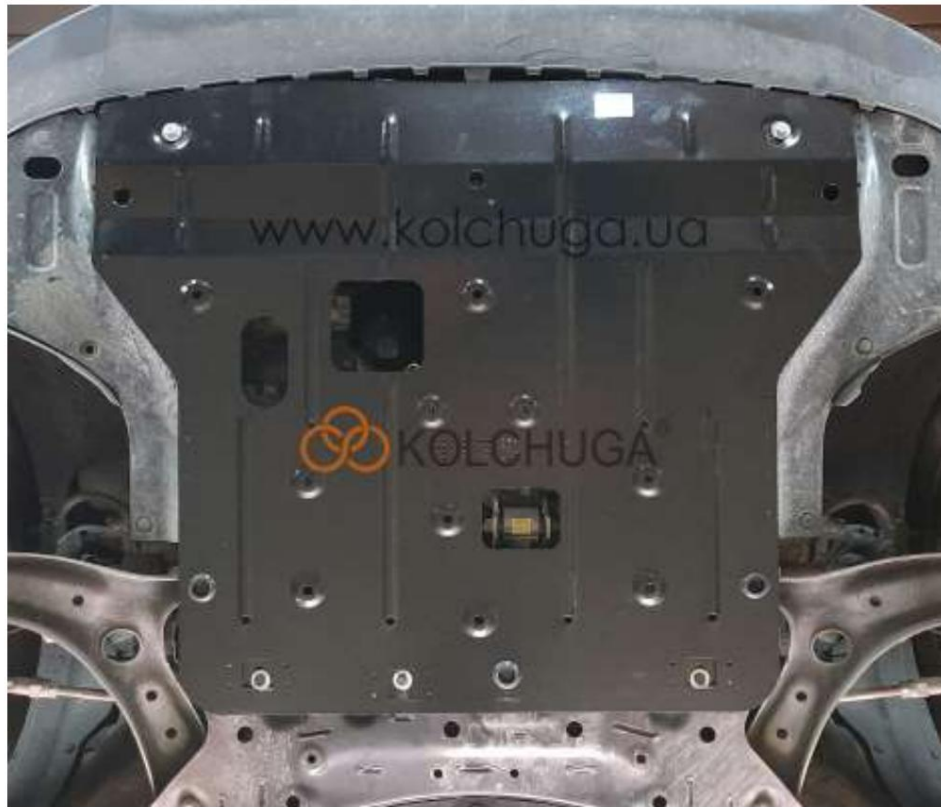
Obr. 2

1. Odstráňte štandardný plast, obr. 1.
2. Nainštalujte konzoly 2 do otvorov v nosníku chladiča pomocou skrutiek 5 a líšt 9 (poz. 1), obr. 1.
3. Nainštalujte lišty 9 do otvorov v pomocnom ráme a zaskrutkujte skrutky 4, poz. 3, obr. 1.
4. Nainštalujte panel 1 na pomocný rám s drážkami pre skrutky 4, priskrutkujte ho spredu skrutkami 3, 4 na štandardných miestach a ku konzolám 2, obr. 1, 2.
5. Uťahnite všetky upevňovacie body.

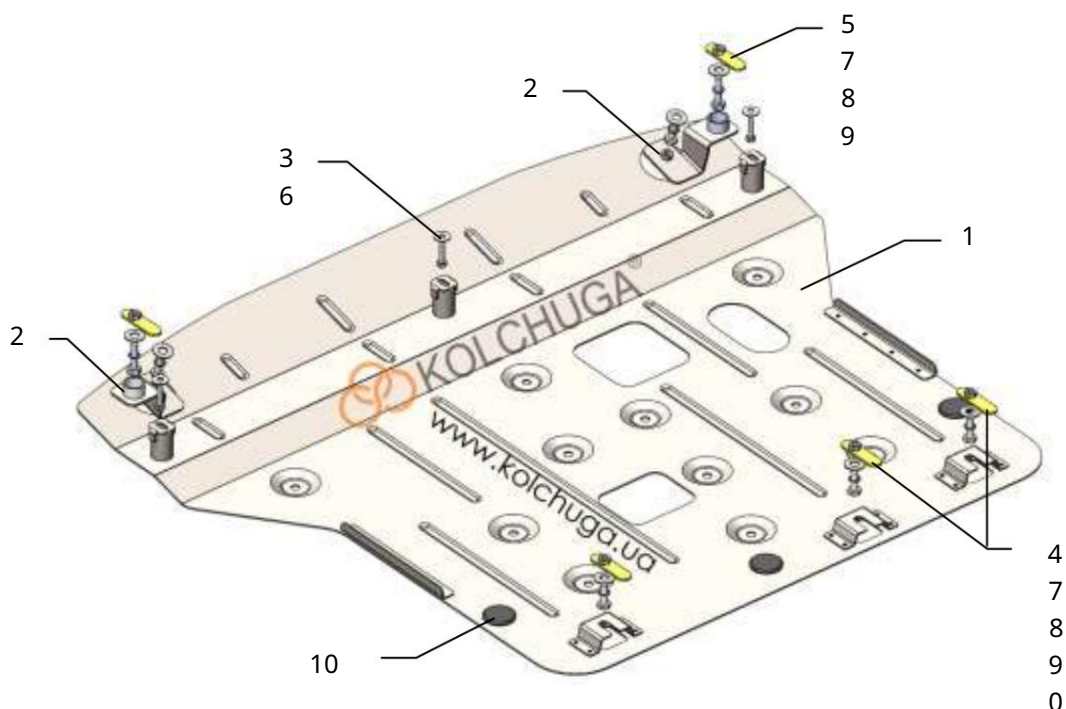
| Č. | Meno | Označenie | K-vo | Poznámky |
| 1 | panel | 1.1175.00.6.003.1458SB | 1 | |
| 2 | Konzola 3 | 1.1175.00.6.005.469SB | 2 | |
| 4 | skrutky | M8x25 | 5 | |
| 5 | Skrutka | M8x35 | 2 | |

Hmotnosť = 12 kg.
